PRÜFZEUGNIS

PZ-Hoch-181122-3

zum Nachweis des Brandverhaltens nach DIN 4102, Teil 1

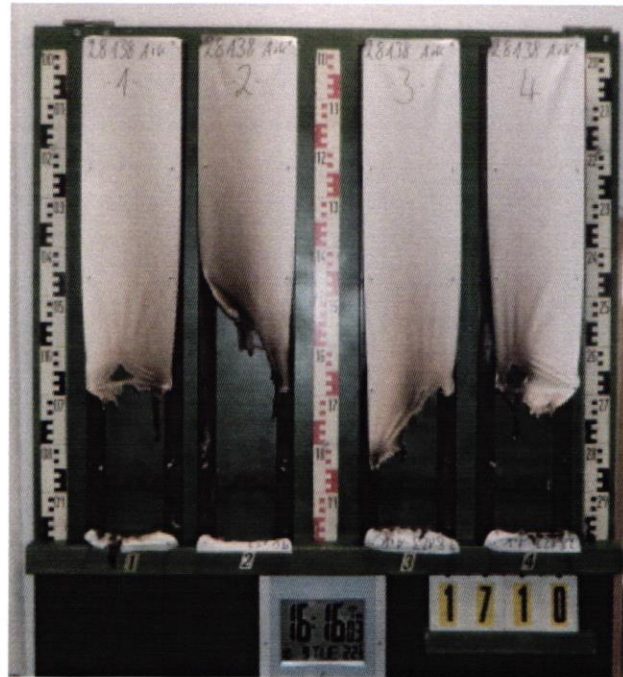
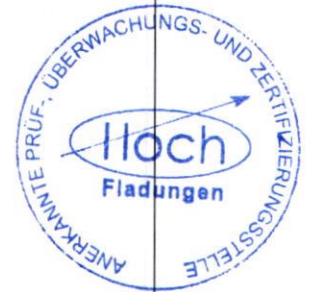
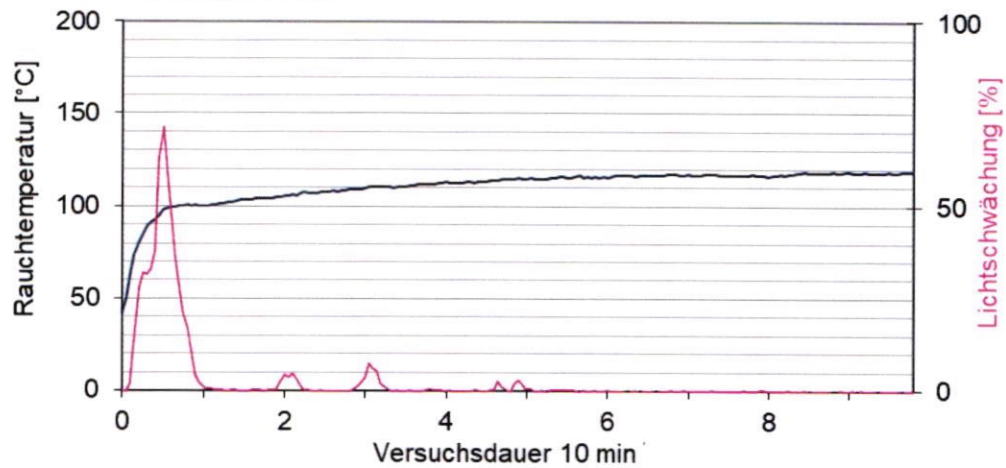
Brandschachtprüfung #1710

#1710, PN28138: Igepa "Masterjet Performance Trend...", A+K
 max. Rauchtemperatur: 119°C, Rauch-Integral: 30%min
 Restlänge: 61 cm

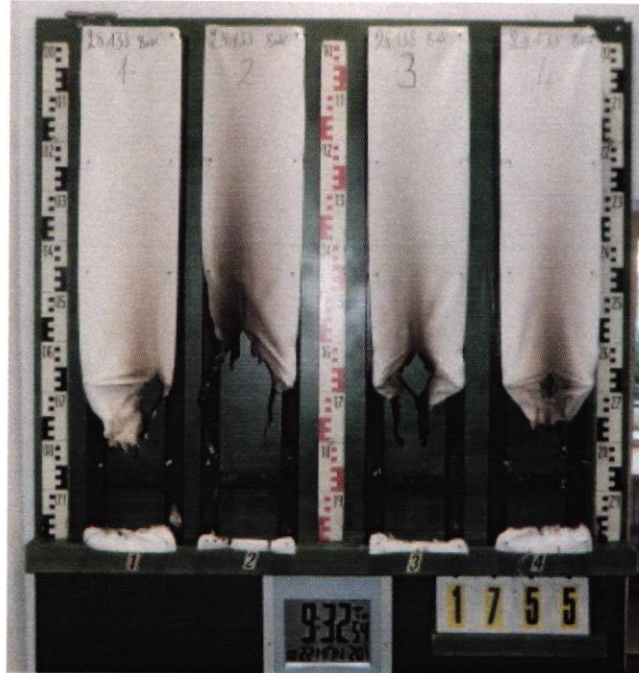
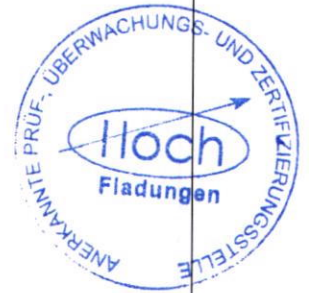
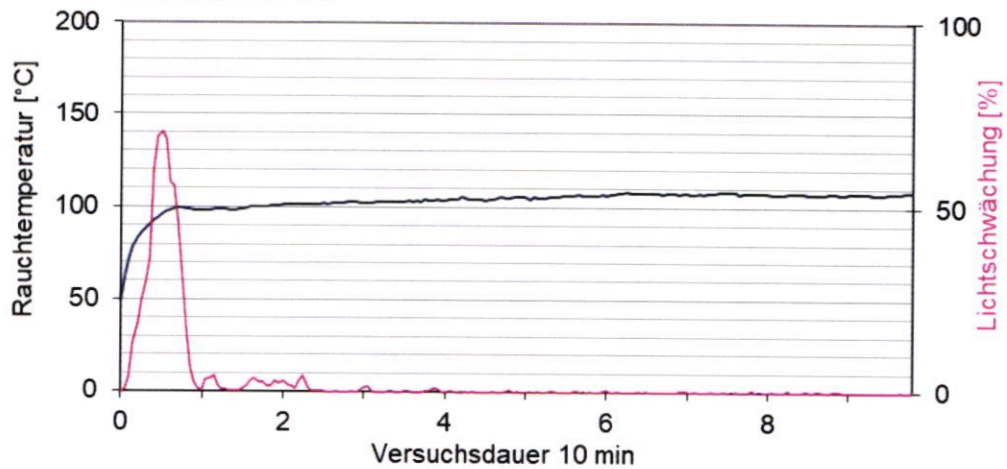
Brandschachtprüfung #1755

#1755, PN28138: Igepa, "Masterjet Performance Trend...", B+K
max. Rauchtemperatur: 109°C, Rauch-Integral: 34%min
Restlänge: 62 cm

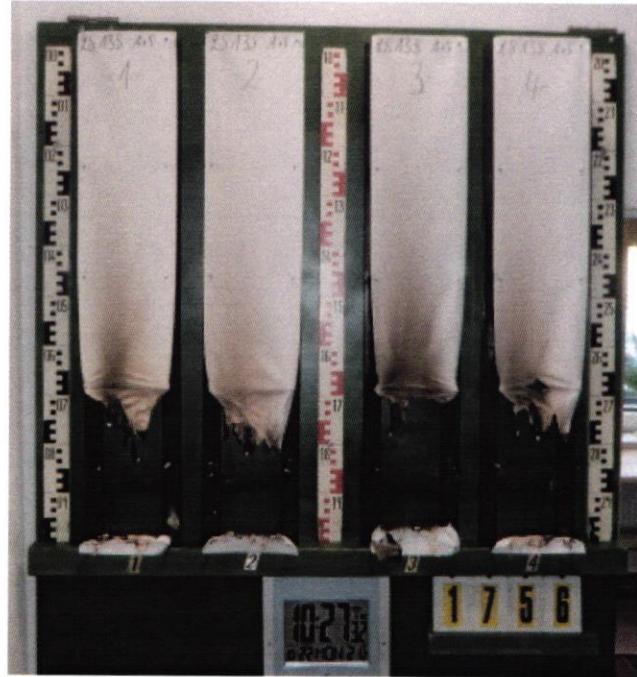
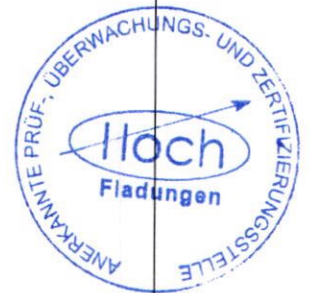
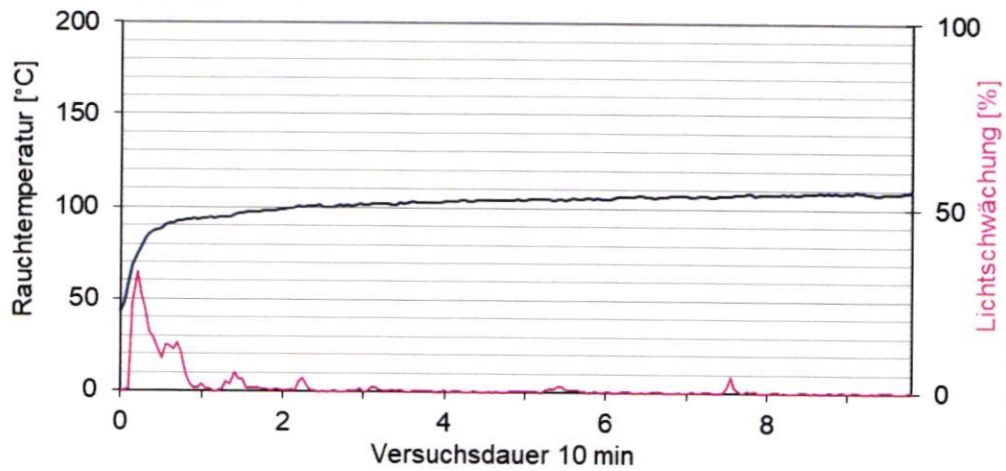
Brandschachtprüfung #1756

#1756, PN28138: Igepa, "Masterjet Performance Trend...", A+S
max. Rauchttemperatur: 109°C, Rauch-Integral: 14%min
Restlänge: 67 cm
